GAMA DISTRIBUCIÓN/ACCESORIOS

# Diagnostic Expert

## **Análisis y recomendaciones**

## PRINCIPALES CAUSAS DE AVERÍAS

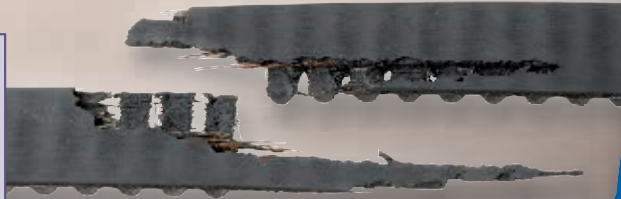
## 1 ROTURA IRREGULAR

- Desgarros transversales de la correa

- Sobretenión de la correa
- Componente exterior bloqueado
- Polución solida o liquida

- Respetar las recomendaciones generales de montaje

Controlar visualmente  
el nivel de desgaste

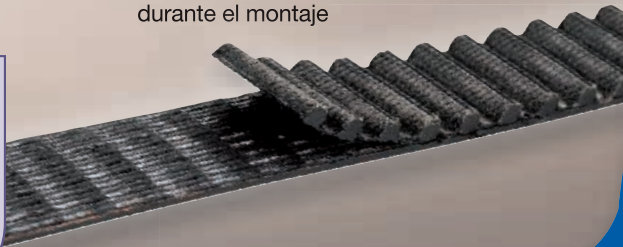
### 3 DIENTES DESPEGADOS/DILATADOS

- Dientes despegados del tejido de la correa

- Baja tensión de la correa –pérdida de tensión
- Componente exterior bloqueado
- Polución solida o liquida
- Utilización de herramientas inadecuadas durante el montaje

- Comprobar la fijación del rodillo tensor
- Eliminar las fugas de líquidos provenientes del motor (aceite, agua)
- Respetar les recomendaciones generales de montaje

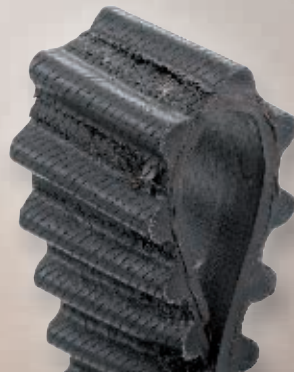
## 5 DIENTES CORTADOS

- Cortes en la base de los dientes

- Baja tensión de la correa
- Componente bloqueado
- Uso de herramientas inadecuadas

- Respetar las recomendaciones generales de montaje

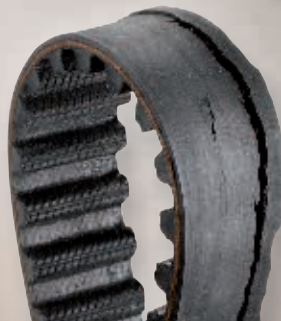
## 8 GRIETAS EN EL DORSO DE LA CORREA

- Grietas en el dorso de la correa

- Temperatura demasiado baja o elevada
- Envejecimiento
- Contacto con un cuerpo extraño

- Comprobar el estado de calentamiento de los otros componentes
- Reemplazar la correa
- Comprobar el estado del cárter
- Comprobar la refrigeración del motor

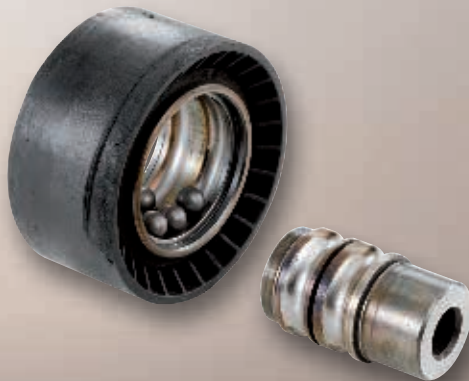
## 12 SOBRECALENTAMIENTO DEL RODILLO

- El rodillo está desensamblado y fuerte coloración

- Tensión excesiva
- Elementos exteriores bloqueados que trasladan su alta temperatura al dorso de la correa

- Respetar las recomendaciones generales del montaje

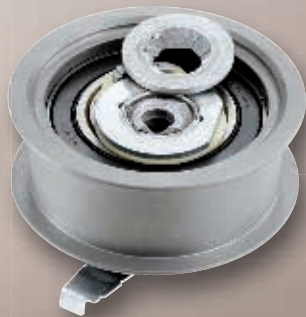
## 13 SISTEMA DE FIJACIÓN ROTO (JUEGO REDUCIDO EN FUNCIONAMIENTO)

- Rotura del apoyo del rodillo

- Tornillo lubricado
- Exceso de apriete provocando la rotura de la superficie de apoyo

- Respetar las recomendaciones generales de montaje

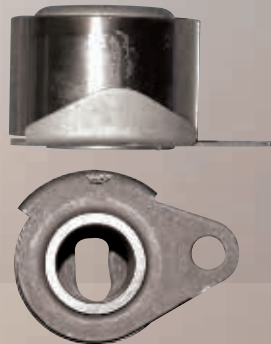
## 15 POSICIONAMIENTO INCORRECTO DEL RODILLO

- Acople del rodillo incorrecto
- Huella circular
- Coloración violeta
- Bloqueo del rodillo y rozamiento de la correa

- Tensión incorrecta
- Aplastamiento de la placa del rodillo por un elemento de centrado del motor

- Cambiar la correa
- Respetar las recomendaciones generales de montaje

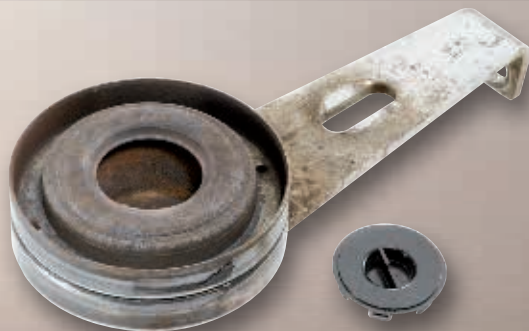
## 16 GRIPADO Y/O RUIDO ANORMAL

- Corrosión importante

- No se montó el capuchón de protección durante el montaje : introducción de agua y de polvo en el rodamiento
- Grasa deteriorada por la polución y que no ejerce su función de lubricación de los elementos internos

- Montar el capuchón suministrado con el rodamiento
- Comprobar que la tapa protectora esté bien colocada

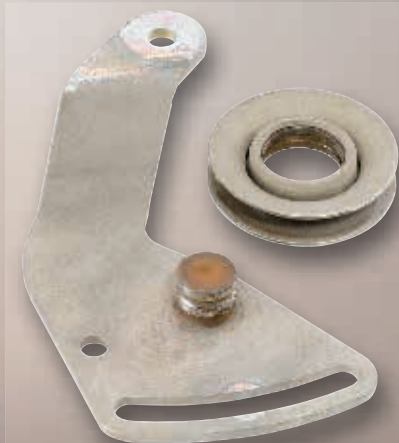
## 17 CORROSIÓN DE LA PISTA DE RODADURA

- Depósito importante de polución

- Grasa deteriorada por la polución y que no juega su papel de lubricación de los elementos internos

- Evitar los lavados de alta presión del motor
- Comprobar que el guardabarros y el cárter motor estén bien colocados

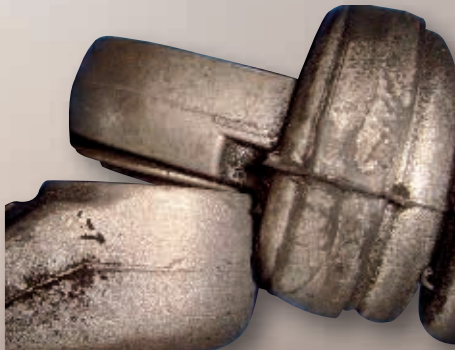
## 18 DESTRUCCIÓN DE LA RÓTULA DE FIJACIÓN

- Deformaciones de la rótula de fijación

- Par de apriete incorrecto o aflojamiento de la articulación (pata)

- Apretar el tornillo con el par de apriete recomendado
- Lubricar la parte lisa del tornillo

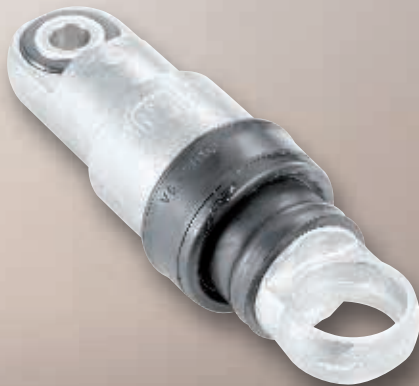
## 19 FUGAS DE ACEITE

- Fugas a nivel del tensor hidráulico

- Choques durante la manipulación de la pieza en el montaje
- Funcionamiento del tensor hidráulico inadecuado

- Utilizar la anchura correcta de la correa
- Respetar las recomendaciones generales de montaje

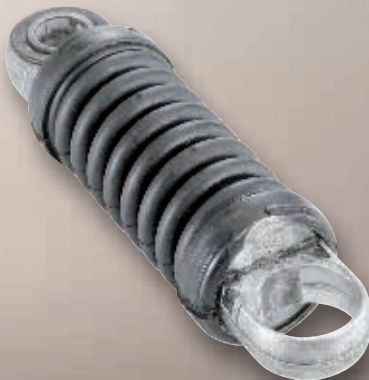
## 20 DESALINEAMIENTO Y DESGASTE PREMATURO DEL RODILLO HIDRÁULICO

- Mutilación de la rótula

- No se ha montado la arandela, lo que ha provocado el desalineamiento y un desgaste prematuro
- Apriete incorrecto o aflojamiento de la rótula

- Volver a montar la arandela

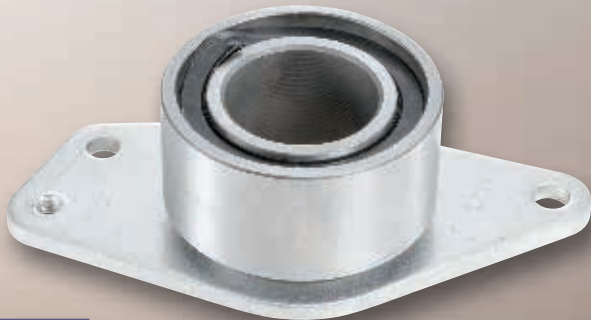
## 21 JUNTA DETERIORADA

- Junta de estanquidad deteriorada

- Choques durante la manipulación o el montaje

- Respetar las recomendaciones generales de montaje
- Sustituir el rodillo deteriorado por un rodillo nuevo

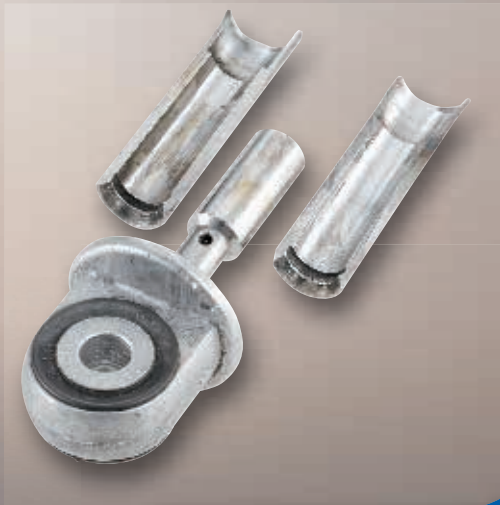
## 22 VIBRACIÓN ANORMAL DEL BRAZO DEL RODILLO

- Rotura del muelle
- Desgaste prematuro del rodillo

- Ancho inadecuado de la correa
- Elementos exteriores bloqueados

- Comprobar y sustituir si es necesario la polea de rueda libre del alternador y la polea damper
